# Vers un outil de prévention de la dégradation des immeubles anciens à Paris

**Étude préparatoire : mise en place d'indicateurs de veille**

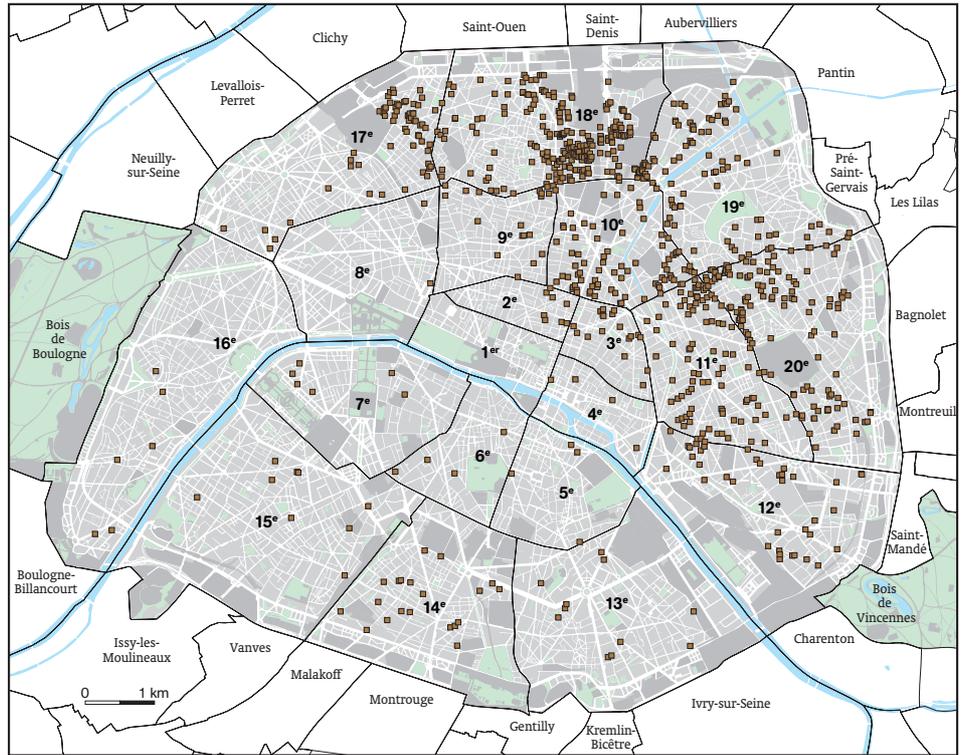
### Constat de Risque d'Exposition au Plomb

Immeubles\* ayant fait l'objet d'un CREP positif avec un facteur de dégradation des parties communes de niveau 3 entre avril 2007 et janvier 2008

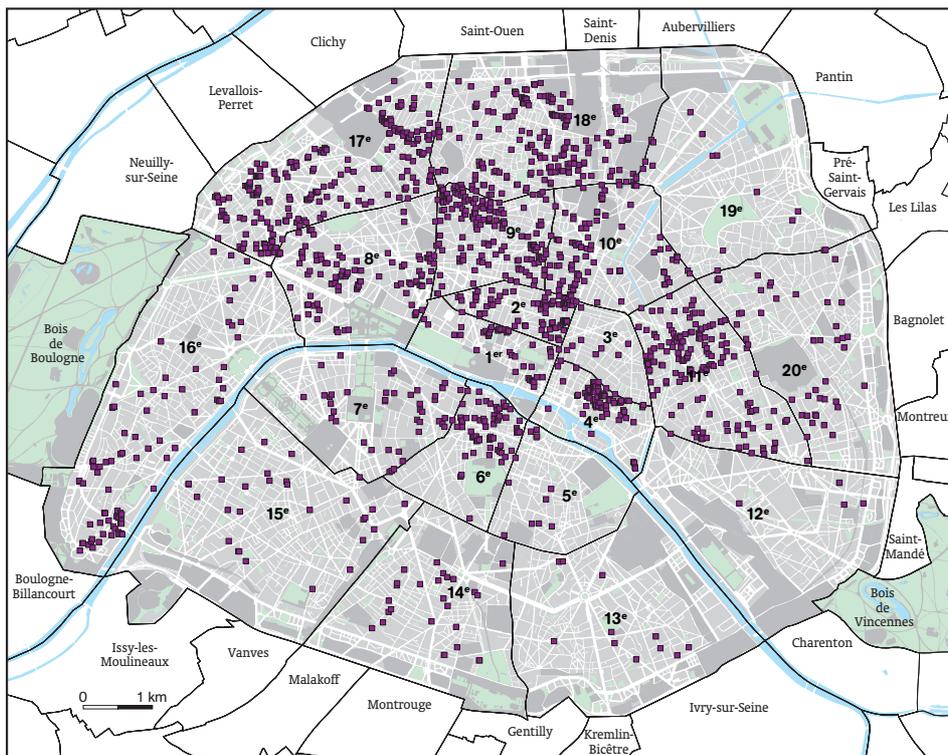
### Façade en mauvais état

Immeubles\* dont la façade est en mauvais état au 31/12/2007

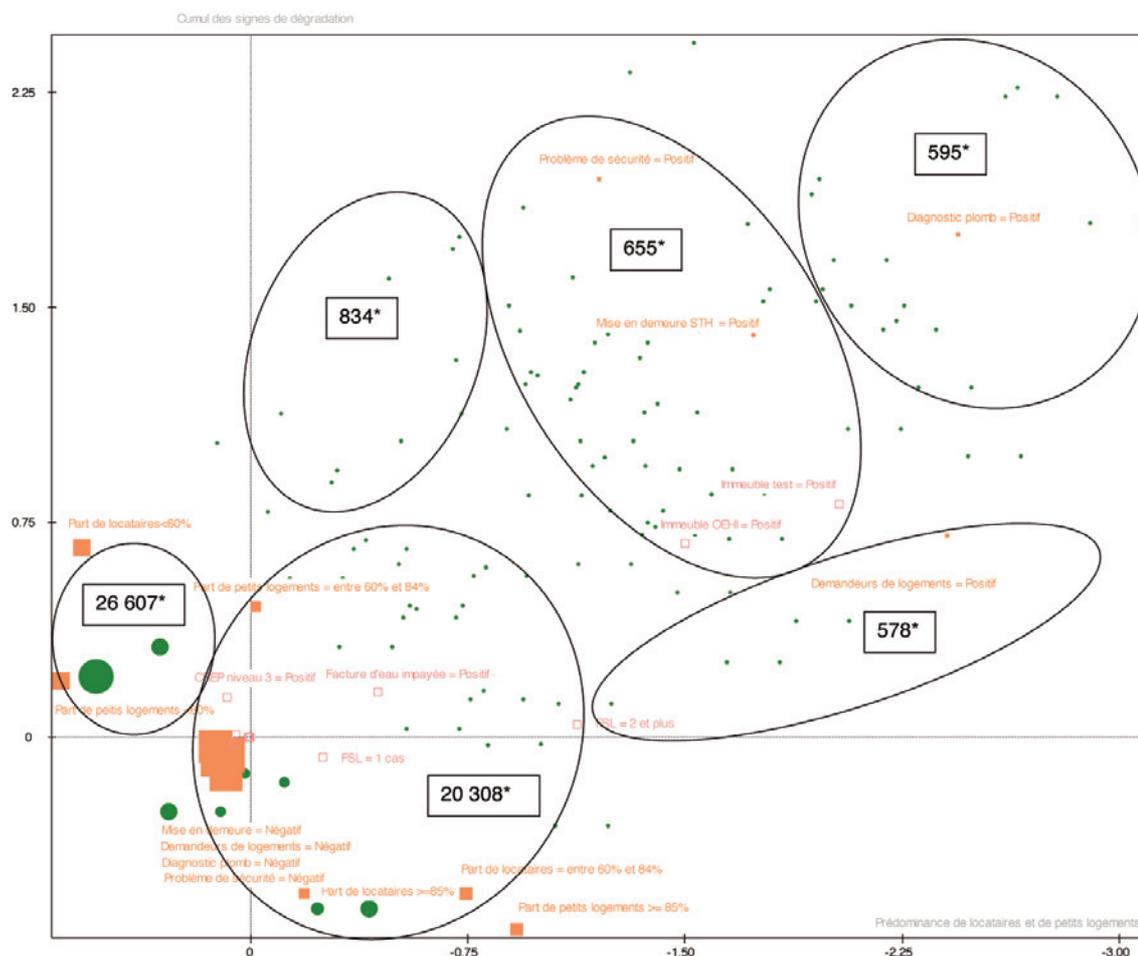
Le graphique s'organise autour de deux axes :

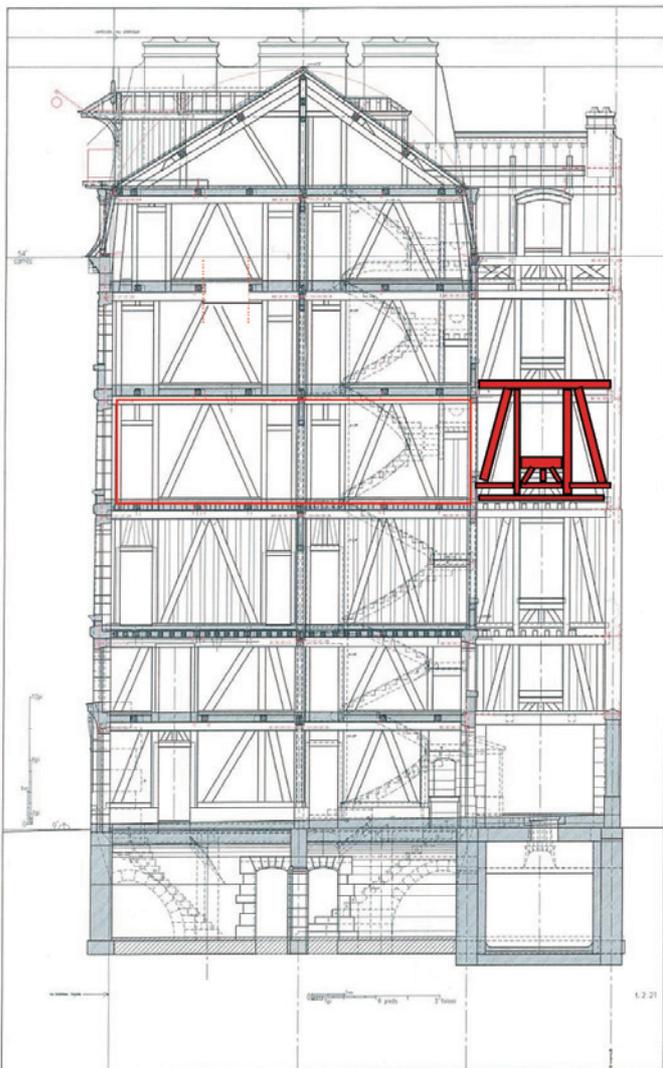
### La structure des murs des façades et celle du refend intérieur

Les pans, les linteaux et les chaînages en bois peuvent être atteints par l'humidité, en particulier si les ravalements ont été faits au ciment et non au plâtre.

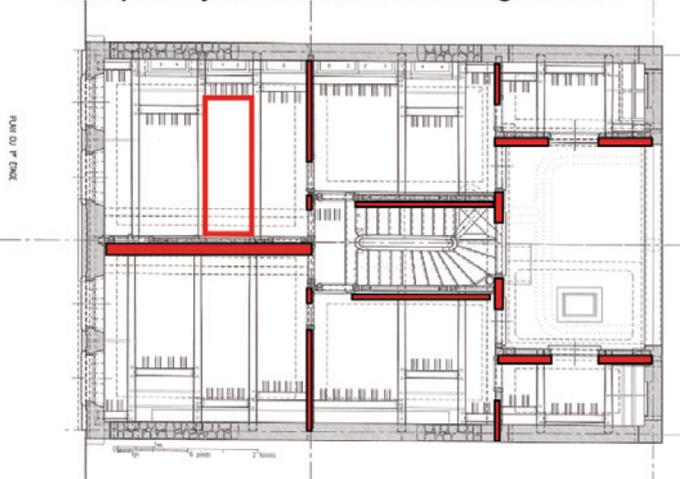
### Principe du système constructif d'un étage courant

La démolition de la structure en bois des murs porteurs et celle des refends peuvent entraîner des graves désordres structurels, ainsi que l'ouverture de trémies dans les planchers.

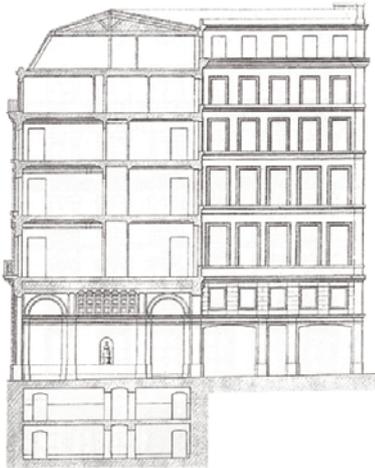
### Coupe

La structure de l'immeuble, avec 1 ou 2 niveaux de caves et un rez-de-chaussée commercial, protège les logements des remontées d'humidité.

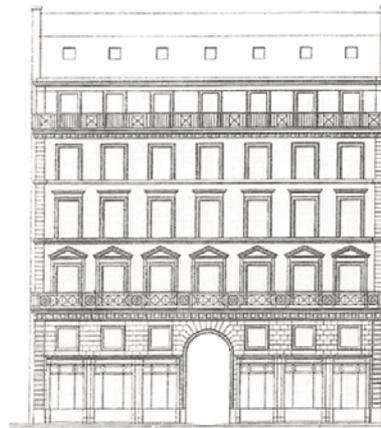
### Façade sur rue

Les murs des façades, en pierre de taille, favorisent une bonne isolation thermique.

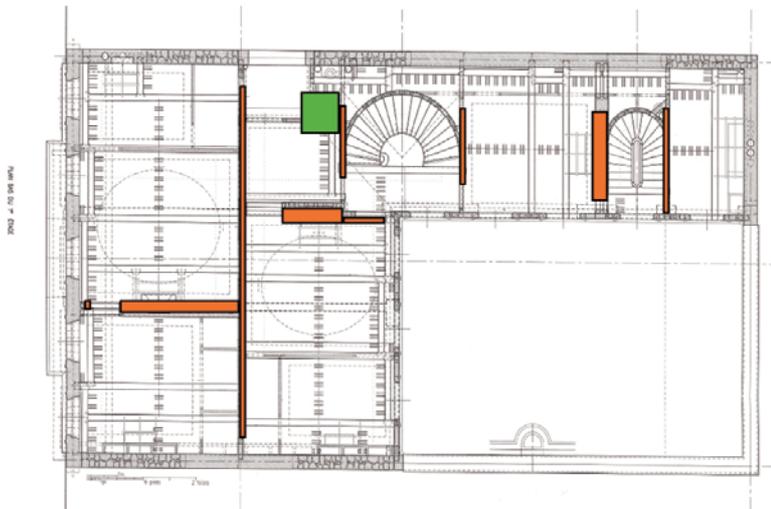
### Principe du système constructif d'étage courant

La démolition des refends (en orange sur le plan) peut déséquilibrer la statique de l'immeuble et entraîner des fissurations sur les murs des étages inférieurs ou une déformation des planchers.

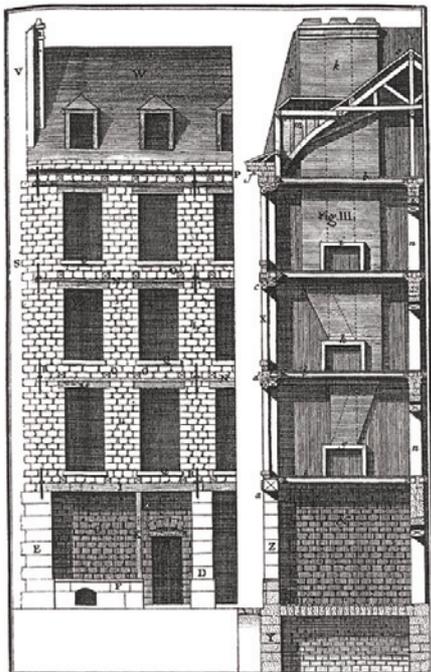
Façade et coupe d'une maison bâtie en moellon

Les fondations et les murs de façade sont exposés aux risques de tassements différentiels et de fissurations.

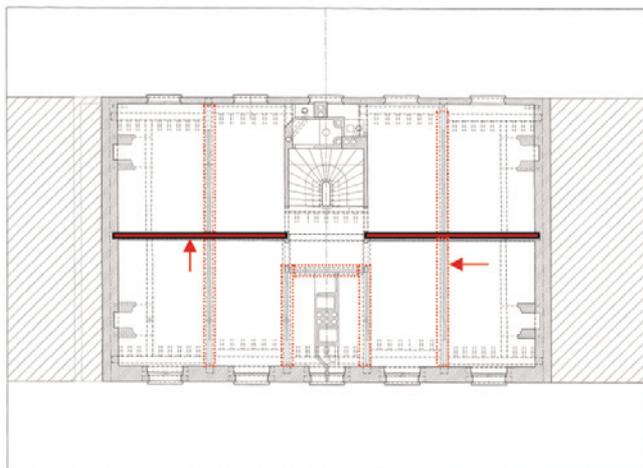
Plan type de distribution et de la travure des planchers

La démolition du refend central présente des risques, que celui-ci soit construit en bois ou en moellons, du fait de sa fonction porteuse. L'intervention sur les cloisons perpendiculaires à la façade, qui se surplombent et jouent ainsi un rôle de contreventement, reste aléatoire.

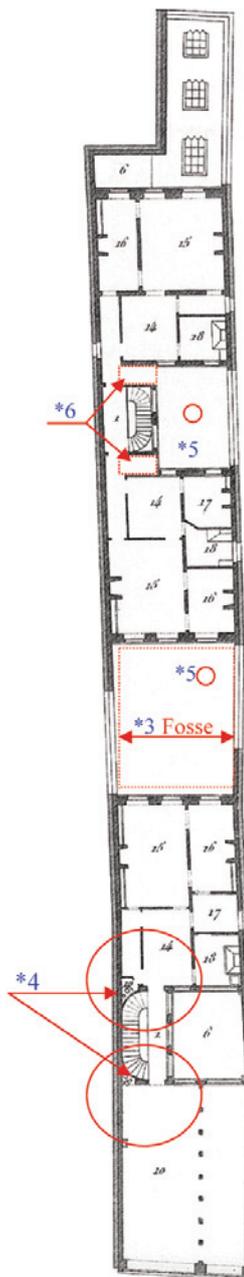
Plan d'un ensemble faubourien rue Saint-Denis

Sur ce plan ancien, les eaux usées et vannes sont récoltées dans une fosse (\*3). On observe la présence d'alimentation d'eau sur le palier (\*4), des bornes d'eau dans la cour (\*5) et des sanitaires collectifs desservant 2 à 3 logements par palier (\*6).

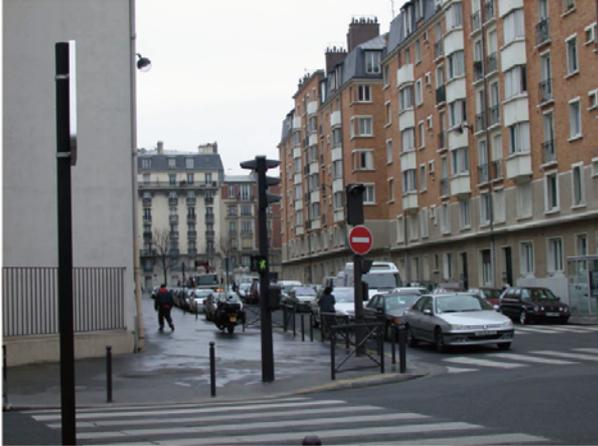
### Ensemble HBM rue André Bréchet dans le 17e arr

La solidité de ces ensembles immobiliers repose sur la structure des fondations et des caves, en béton armé, tandis que les rez-de-chaussées et les entresols sont en pierre et les étages en briques.

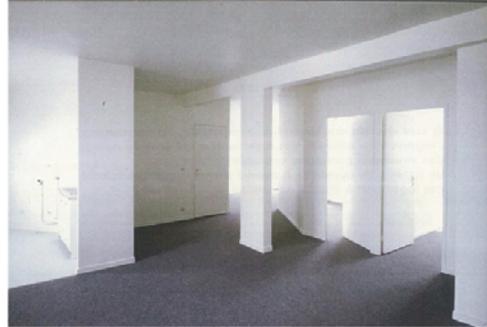
### Appartement traversant réaménagé

Exemple d'une réhabilitation respectueuse du bâtiment: les poteaux et les poutres en béton du refend central ont été conservés. Seuls les remplissages en briques et en mâchefer ont été détruits.

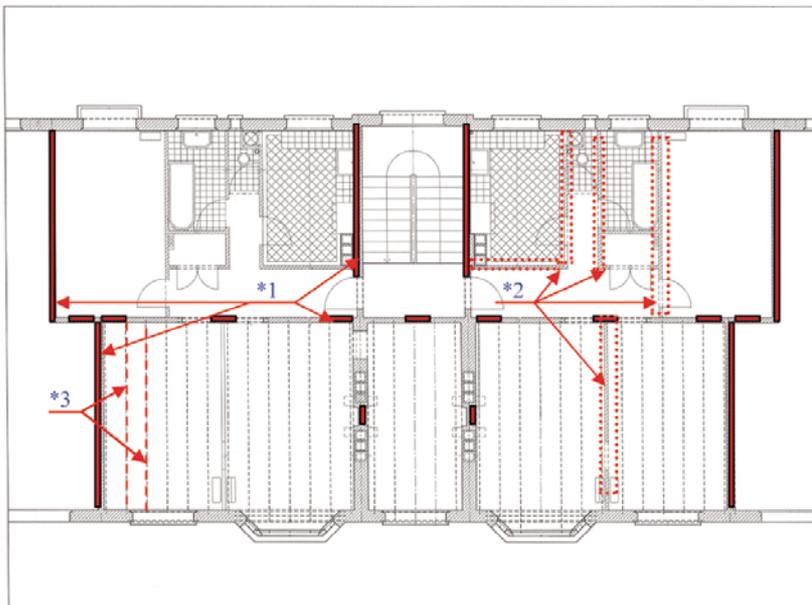
### Plan type OPHLMVP d'un appartement de type intermédiaire (1923-1937)

La qualité et la fiabilité du système constructif peuvent être perturbées en cas d'intervention sur la structure en béton, qui est porteuse (\*1) ou même en cas d'intervention sur les cloisons perpendiculaires à la façade (\*2) qui jouent un rôle de contreventement. De même la démolition des poutres en béton armé (\*3) pour la création de trémies dans les planchers nécessite des précautions.

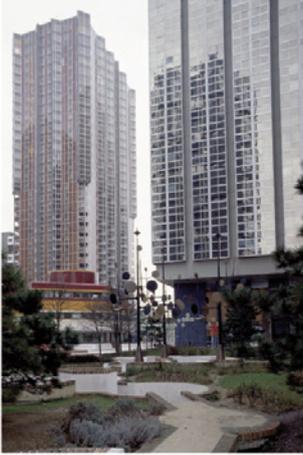
### L'entretien des dalles piétonnes

Les revêtements végétaux et minéraux sur dalles nécessitent un entretien soigné et présentent des risques de surcharges.

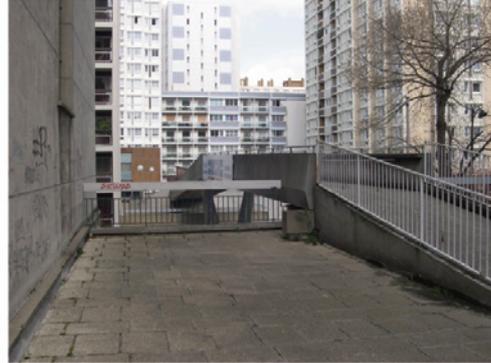
Ces ensembles présentent souvent des défauts d'étanchéité en raison du non respect des normes.

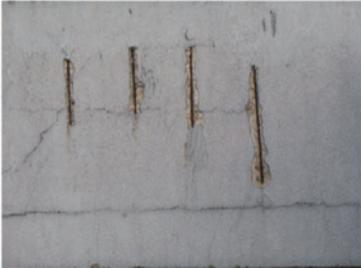
### La façade préfabriquée

Les infiltrations d'eau dans les enrobage en béton abîment les ferrillages.

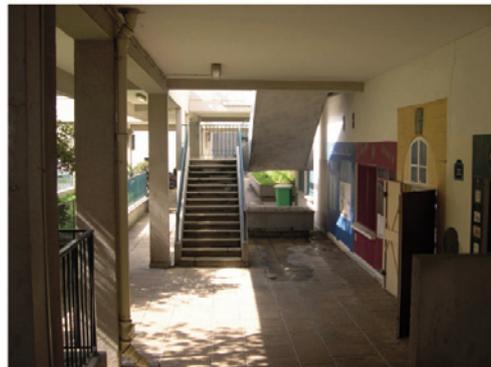
La pente du dallage et le système d'évacuation des eaux de pluie peuvent être défectueux.

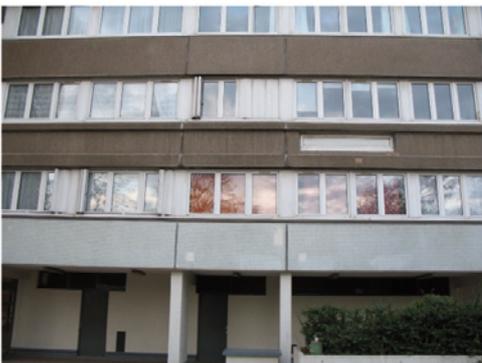
Les joints d'assemblage entre les panneaux préfabriqués sont source d'infiltrations et de ponts thermiques quand ils ne sont pas suffisamment entretenus.

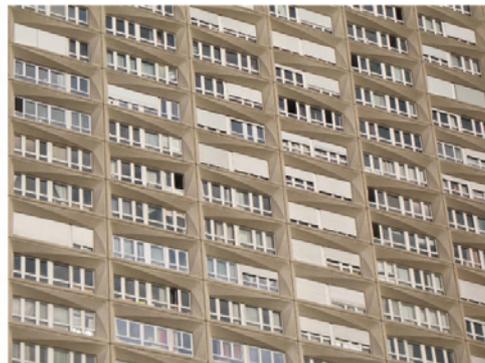
Les grands châssis ont tendance à se déformer plus vite et à se désolidariser de la façade, laissant des embrasures pour des infiltrations. Leur remplacement est onéreux. La forme sculpturale de certains panneaux peut rendre impossible l'isolation par l'extérieur.

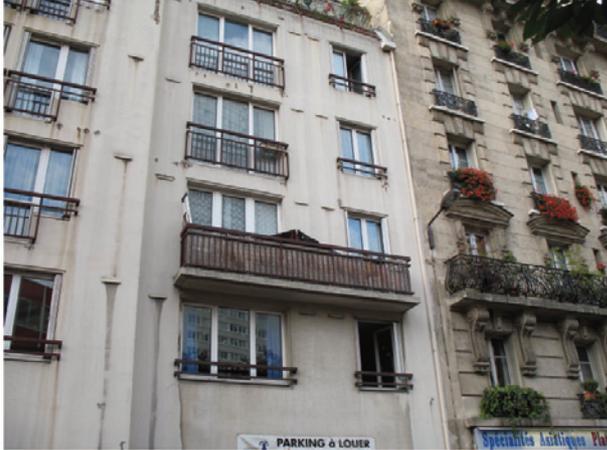
### Les éléments rapportés sur la façade

S'ils ne sont pas suffisamment entretenus, les éléments de façade sont vecteurs d'humidité et de fragilité.

- les garde-corps nécessitent un entretien régulier; à défaut, l'écoulement d'eau sur les fers laisse des traces de rouille sur les façades.
- les bow-windows en panneaux métalliques peuvent être sources de fuites d'eau et de ponts thermiques.
- les ventilations hautes situées en saillie sur la façade peuvent aussi favoriser des traces d'humidité sur les enduits.
- les matériaux collés (et non scellés) sur les façades tels que carrelages ou briques de parement extérieur présentent des risques de décollement. En cas d'infiltrations entre le revêtement et la façade, des traces des salpêtre apparaissent.

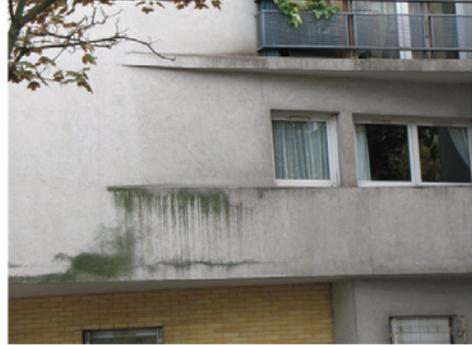
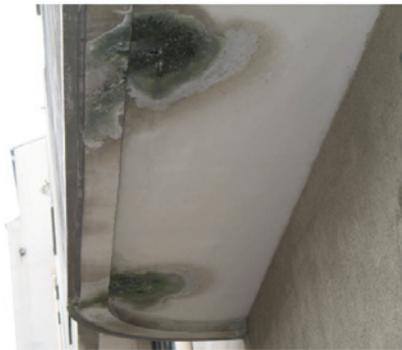
### Les traces d'humidité

Les enduits en ciment et le béton non hydrofugé absorbent l'humidité et font apparaître des moisissures. Ici la dégradation est visible au niveau des appuis de fenêtres, corniches et balcons, non protégés par des habillages étanches.

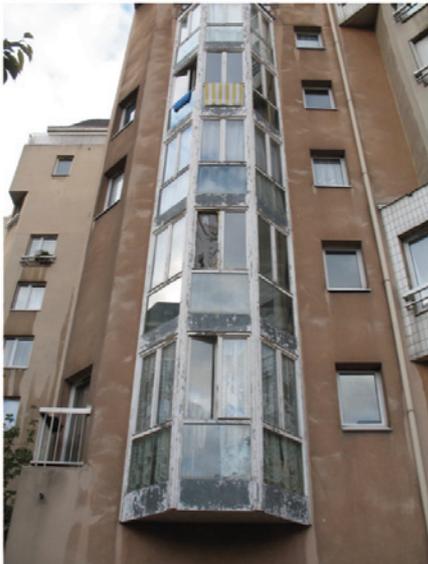
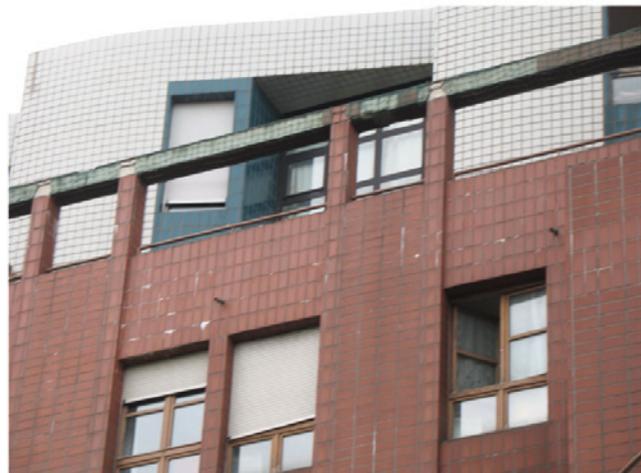
Exemples de façades dégradées dans la ZAC Baudricourt (13e arr) et quai de Jemmapes (10e arr).

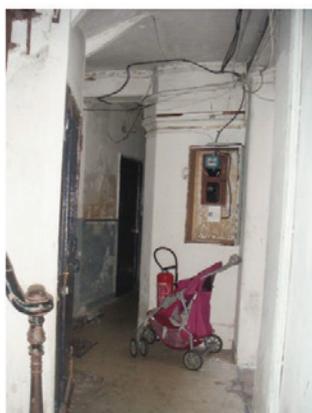
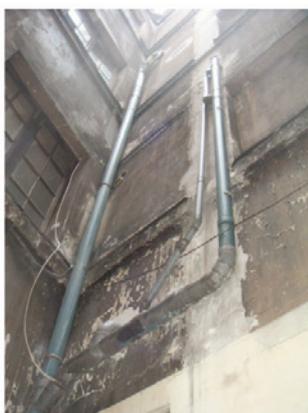
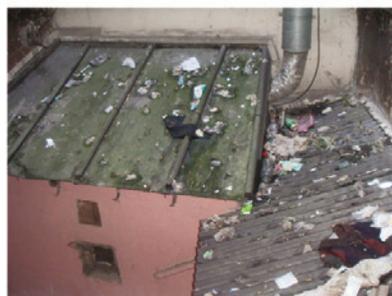
OPAH La Chapelle

De lourds travaux sont à prévoir : plomb, structure et électricité.

Bâtiment rue	Bât rue
Etat général technique (qualité constructive, structure...)	Mauvais
Accès contrôlé à l'immeuble (digicode fonctionne)	non
Etat des boîtes aux lettres	très mauvais
Etat des peintures	mauvais
Propreté (encombrement)	mauvais
Maintenance (fenêtre, entretien courant)	mauvais
Fuites d'eau	oui

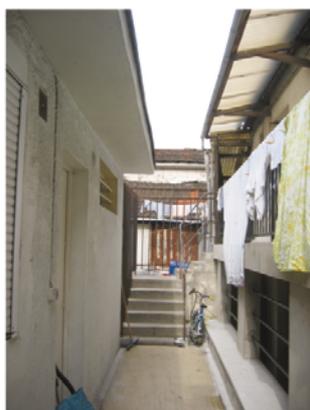
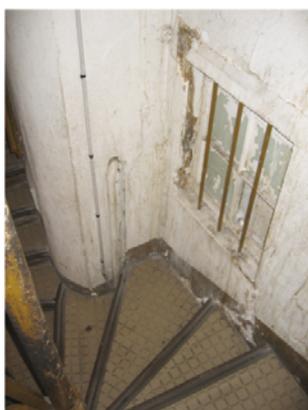
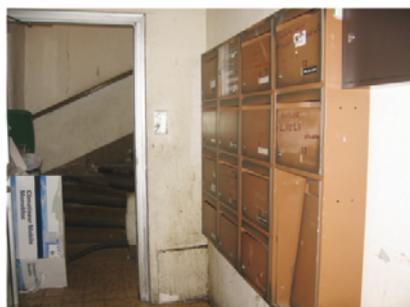
OPAH La Chapelle

Dans cet immeuble en propriété unique plusieurs logements sont suroccupés et les impayés sont récurrents. Mais le principal problème tient à l'ampleur des travaux nécessaires. Une première série de travaux a commencé en septembre 2008, alors qu'ils étaient votés depuis 2005 (réfection de cinq logements, changement de chaudière, ravalement sur rue). D'autres travaux sont nécessaires mais ne sont pas encore programmés (réfection des réseaux d'eau et d'électricité).

Bâtiment rue	Bât rue	Bât B	Bât C	Bât D
Etat général technique (qualité constructive, structure...)	Très mauvais	Très mauvais	Très mauvais	Très mauvais
Accès contrôlé à l'immeuble (digicode fonctionne)	Oui	Oui	Oui	Oui
Etat des boîtes aux lettres	Mauvais	Mauvais		
Etat des peintures	Très mauvais	Mauvais	Moyen	Moyen
Propreté (encombrement)	Très mauvais	Très mauvais	Mauvais	Mauvais
Maintenance (fenêtre, entretien courant)	Très mauvais	Très mauvais	Mauvais	Mauvais
Fuites d'eau	oui	oui	non	non
