# La thermographie des façades des immeubles de Paris

# La thermographie aérienne de Paris

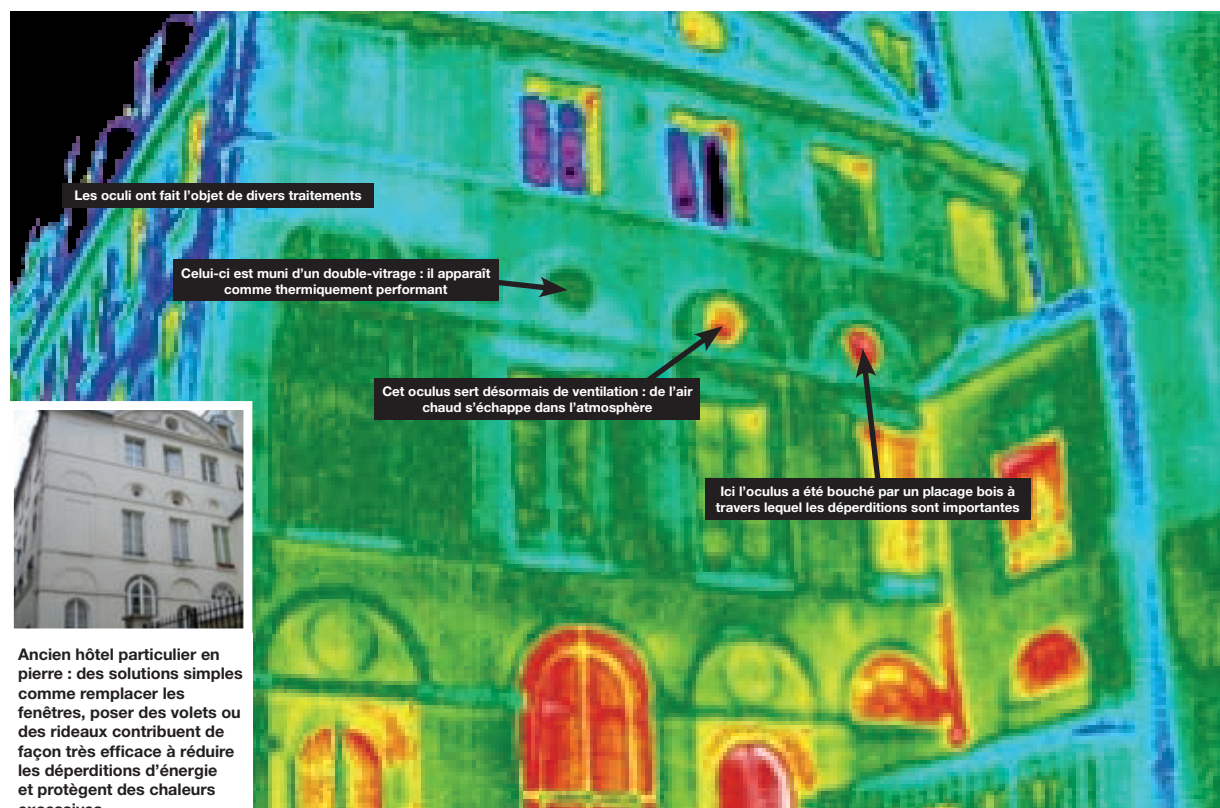
▲ Jusqu'au XIX<sup>e</sup> siècle, les constructions sont réalisées en ossature de bois et un remplissage en moellon (bloc de pierre non taillé) ou torchis (mélange de terre argileuse, de paille, de bouse et de cailloutis) plâtré à l'intérieur et à l'extérieur. La pierre n'est utilisée que pour les bâtiments exceptionnels, églises ou hôtels particuliers. Les murs des immeubles d'habitations sont épais et mitoyens, les surfaces de vitrages sont faibles ; en l'absence de système de chauffage, ces choix permettent de conserver la chaleur dans les logements. Au début du XIX<sup>e</sup> siècle, les façades en pierre font leur apparition le long des voies de prestige. Se généralisent à cette époque, les balcons filants au dernier étage, l'occupation des combles et les persiennes en bois.

**L**es bâtiments de cette période ont de réelles qualités thermiques. Grâce à leurs murs épais, leurs ouvertures limitées, et à leur organisation urbaine, ils bénéficient d'une bonne inertie thermique : ils mettent du temps à se refroidir quand arrive l'hiver ; et inversement ils gardent le frais longtemps quand la température est élevée en été. Aujourd'hui, il est aisé de contenir les consommations d'énergie de ces bâtiments avec quelques mesures simples : changement des vitrages au profit de doubles vitrages peu émissifs, isolation des combles, utilisation d'équipements de chauffages récents, isolation des cours intérieures, etc.

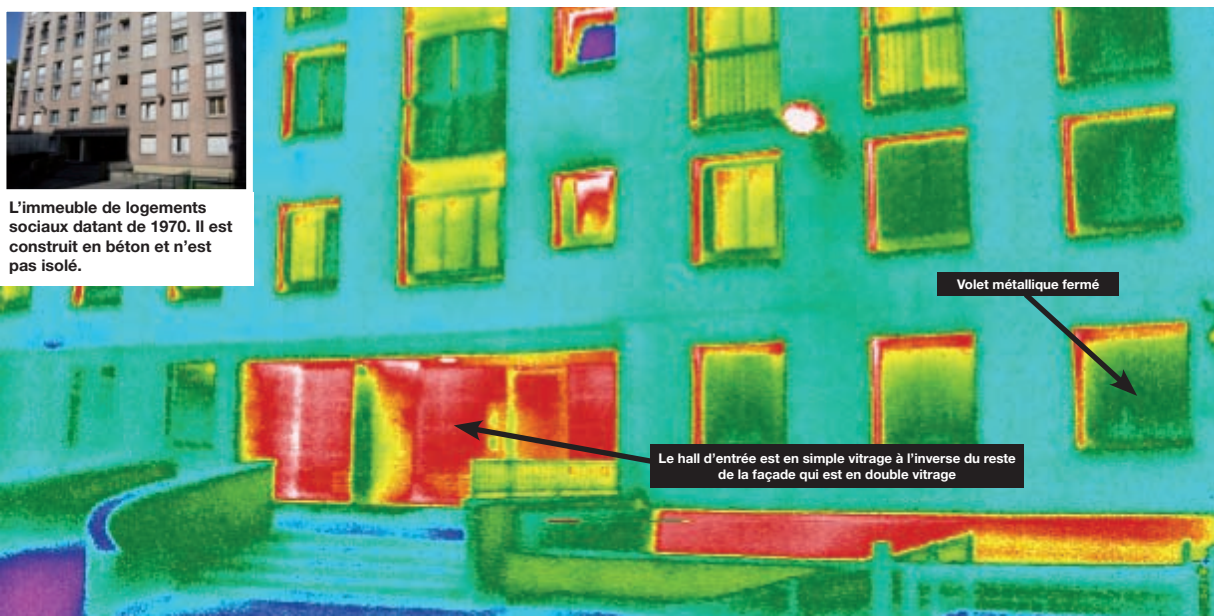
L'immeuble de logements sociaux datant de 1970. Il est construit en béton et n'est pas isolé.

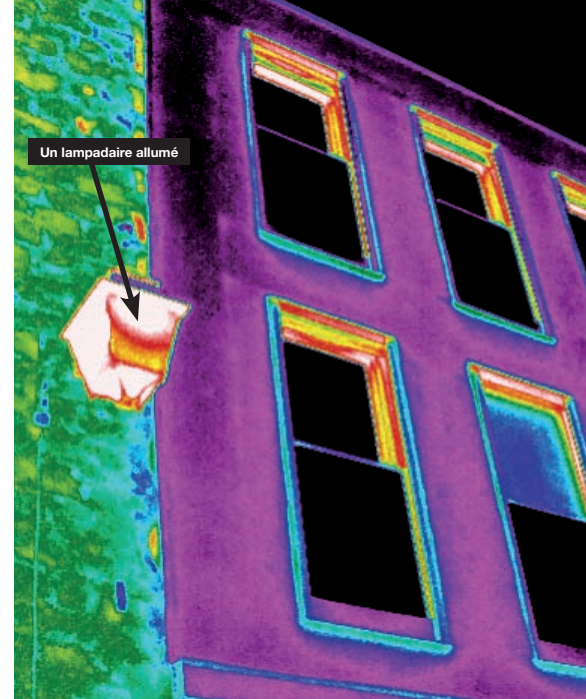
Autre exemple d'un bâtiment conforme à la réglementation thermique de 2000. Le bâtiment a été construit entièrement en béton et dispose de volets coulissants en bois

Bâtiment conforme à la réglementation thermique de 2000

La thermo-photo montre les faibles déperditions du bâtiment isolé (en violet sur la photo) comparé au mur en pierre auquel il a été adossé
